# Schadensanalyse an Kunststoffbauteilen

Autor: Prof. Dr. Samuel Affolter\*  
OST Ostschweizer Fachhochschule, Rapperswil-Jona, Schweiz

**Ein schadhaftes Kunststoffbauteil verursacht immer Ärger, Umtriebe und Kosten. Dieser Beitrag soll zeigen, wie die Arbeit der Schadensaufklärung funktioniert und welche Untersuchungsmethoden bei Kunststoff-Schadensfälle oft eingesetzt werden. Einige Fallbeispiele runden die Darstellung ab.**

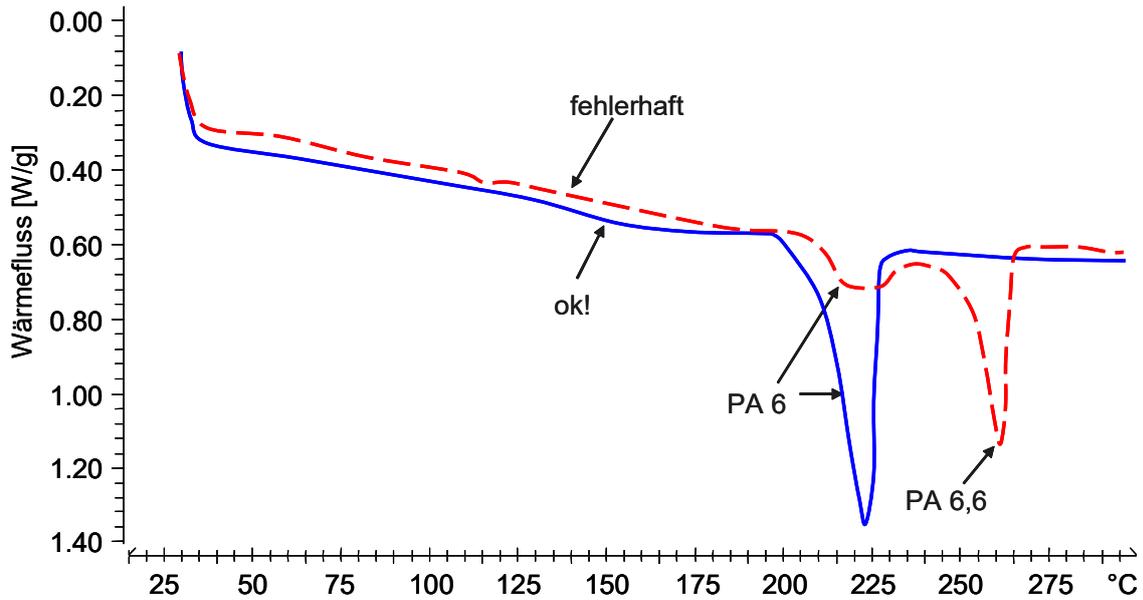
In einem Fall wurde beim Laserbeschriften eines schwarzen Bauteiles aus Polyamid 6 (PA 6) festgestellt, dass die Schrift nicht mehr weiss, sondern höchstens grau bis dunkelbeige wurde. Laserbeschriftbare Materialien enthalten Additive, die bei starker Laserbestrahlung durch chemische Reaktionen die Farbe ändern. So wurde also vermutet, dass im Granulat das Additiv vergessen ging. Da die Bestimmung dieses Additives sehr aufwändig gewesen wäre, überprüfte man in einem ersten Schritt, ob die Gut- und Schlechteile überhaupt aus PA6 bestehen. Hierzu wurde die Infrarot-Spektrometrie verwendet, die klar auf Polyamid-Basismaterial hinwies. Des Weiteren wurde die DSC-Messmethode verwendet, die über eine kalorimetrische Wärmestrommessung Hinweise auf die Kristallitschmelzetemperatur gab. Dabei wurde festgestellt, dass die Schlechteile neben PA 6 auch PA 66 mit einem um 30°C höheren Schmelzpeak enthielten (siehe Abbildung 4). Abklärungen im Betrieb ergaben, dass in der Produktionshalle zwei ganz ähnlich beschriftete Polyamid-Säcke auf verschiedenen Paletten lagerten: Die eine Palette enthielt das bestimmungsgemäss einzusetzende PA 6 mit dem Laseradditiv, die andere ein schwarzes PA 66 ohne Additiv. Es lag also eine Materialverwechslung vor.

Abbildung 4: DSC-Messungen (10°C/min unter Stickstoff) von Polyamid-Bauteilen; das Schlechttteil enthält neben PA 6 auch PA 66 als Fremdkomponente

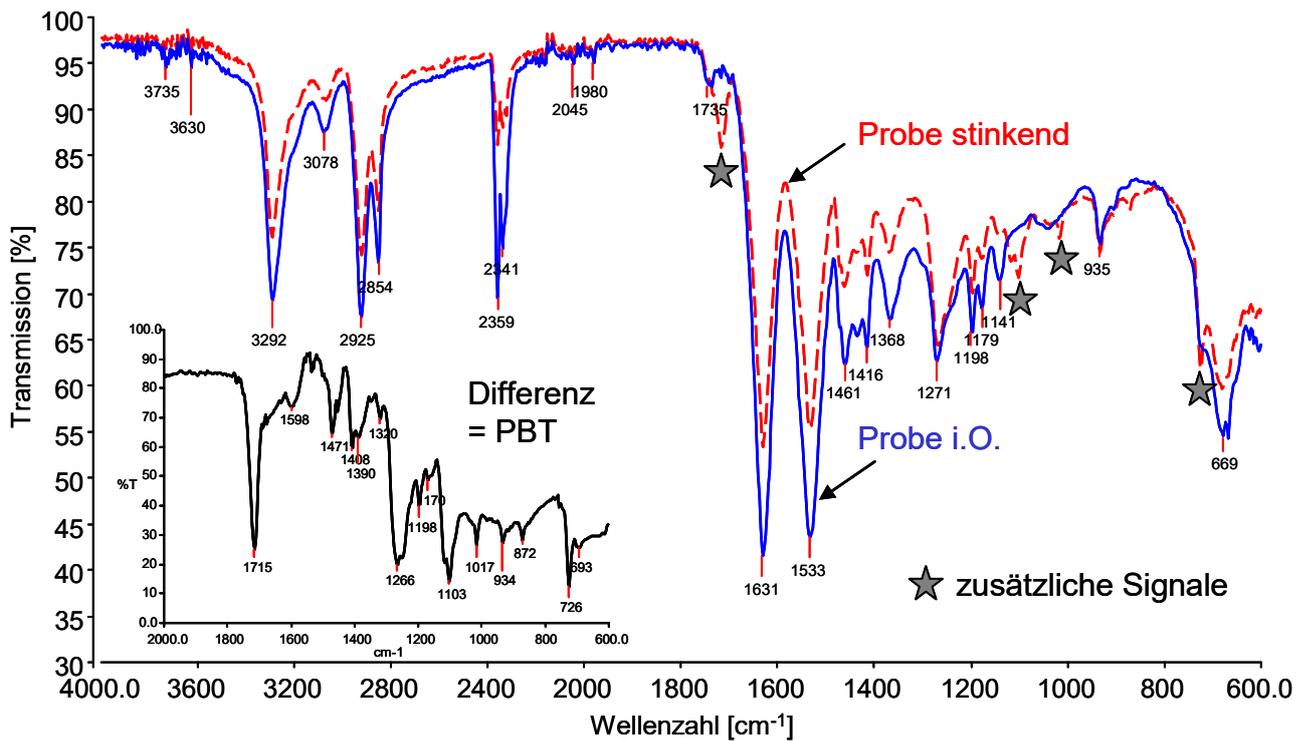
Ein weiterer Fall betraf ein PA 66 Bauteil, welches mit heissem Trinkwasser in Kontakt kam. Nach der Spritzguss-Produktion wurde ein unerträglicher Geruch an diesen Bauteilen festgestellt, der auch zu einer sensorischen Veränderung des Wassers führte. Anhand gaschromatographischer Analysen konnte der Geruch identifiziert werden: es handelte sich um 2,6-Dibrombenzol, das im Kunststoff niemals als Additiv vorkommen kann. Man vermutete, dass es sich vielleicht um Abbauprodukte von bromierten Flammschutzmitteln handeln könnte, was eine Röntgenfluoreszenzmessung RFA bestätigte: das Material enthielt etwa 4% Brom. In der Firma wurden aber keine flammgeschützten Polyamide verarbeitet. Daher wurde die Materialart mit IR und DSC untersucht. Im IR konnte über Umwege eindeutig Hinweise auf Polybutylenterephthalat PBT gefunden werden. Die betroffene Firma verarbeitete ein mit bromierten Flammschutzmitteln versehenes PBT, weshalb auch in diesem Fall eine Materialvermischung während der Produktion wie im ersten Fall geschildert vorlag. Diese Studie umfasste somit mehrere Schlaufen gemäss Abbildung 2, bis der Verursacher seine „Schuld“ zugab.

Abbildung 5: IR-Spektren von PA 66 Bauteilen; das Schlechttteil zeigt klare Hinweise auf die Polyesterstruktur eines PBT, wie dies im Differenzspektrum gut ersichtlich ist.

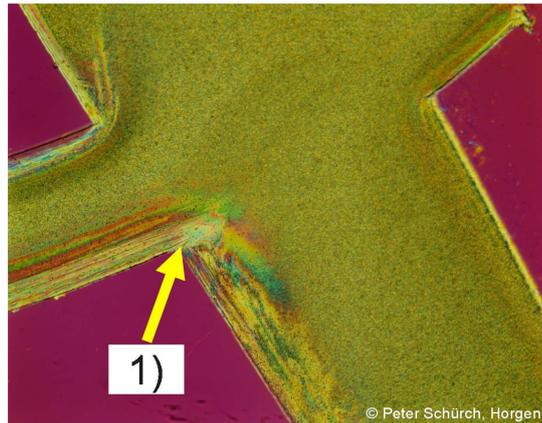
- Der Dünnschnitt eines thermoplastischen Bauteils (siehe Abbildung 6) zeigte starke Scherorientierungen in den Umlenkungen, die unter Gebrauchsbelastung zum Bruch des Bauteils führten. In diesem Fall lag ein Werkzeugfehler vor: Scherorientierungen in scharfkantigen Anbindungen und Umlenkungen können durch Anbringen von Radien leicht reduziert werden, sodass Spannungsspitzen vermieden werden.
- In einem anderen Bauteil wurde die Festigkeit durch Lunker (siehe Abbildung 7) stark reduziert. Diese sind beim Spritzgiessen hier durch zu geringen Nachdruck entstanden, weshalb das Werkzeug nicht ausreichend mit Schmelze aufgefüllt wurde.

**Abbildung 6:** *Polarisationsmikroskopie an einem Dünnschnitt eines teilkristallinen Thermoplastbauteils; Stelle 1 zeigt gut sichtbare Scherorientierungen der Molekülketten [4]*

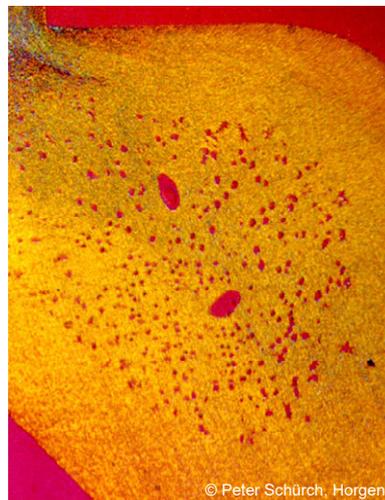
**Abbildung 7:** *Polarisationsmikroskopie an einem Dünnschnitt eines teilkristallinen Thermoplastbauteils; In der Mitte sind Mikroporosität & grössere Lunker erkennbar [4]*

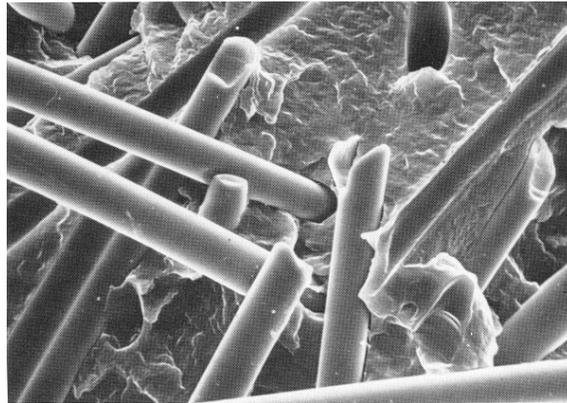
Mittels Rasterelektronenmikroskopie REM lassen sich dank der hohen erreichbaren Tiefenschärfe Untersuchungen an gebrochenen Stellen vornehmen. So können z.B. Bruchbeginn (z.B. Risse) und Bruchverlauf nachvollzogen werden und somit eindeutige Hinweise auf Bruchursachen ermittelt werden. Bei faserverstärkten Proben geht es häufig darum herauszufinden, warum ein Bauteil bei bereits geringer Krafteinwirkung bricht. Dabei kann vielfach festgestellt werden, dass die Fasern infolge mangelnder Haftung zum Kunststoff die verstärkende Wirkung gar nicht wahrnehmen können (siehe Abbildung 8). Dies ist oft auf nicht geeignet entfernte Faserschichte oder fehlende Vorbehandlung der Fasern zurückzuführen. Reduktionen in der Zugfestigkeit bis zu 80% können daraus resultieren.

**Abbildung 8:** REM-Bilder von gebrochenen glasfaserverstärkten Kunststoffbauteilen; Fasern weisen an Oberfläche keine Rückstände von Polymer auf; auch ist kaum Haftung zu Polymermatrix zu erkennen. Dies führte zu massiv geringerer Zugfestigkeit und damit zu verfrühtem Bruch des Bauteils.

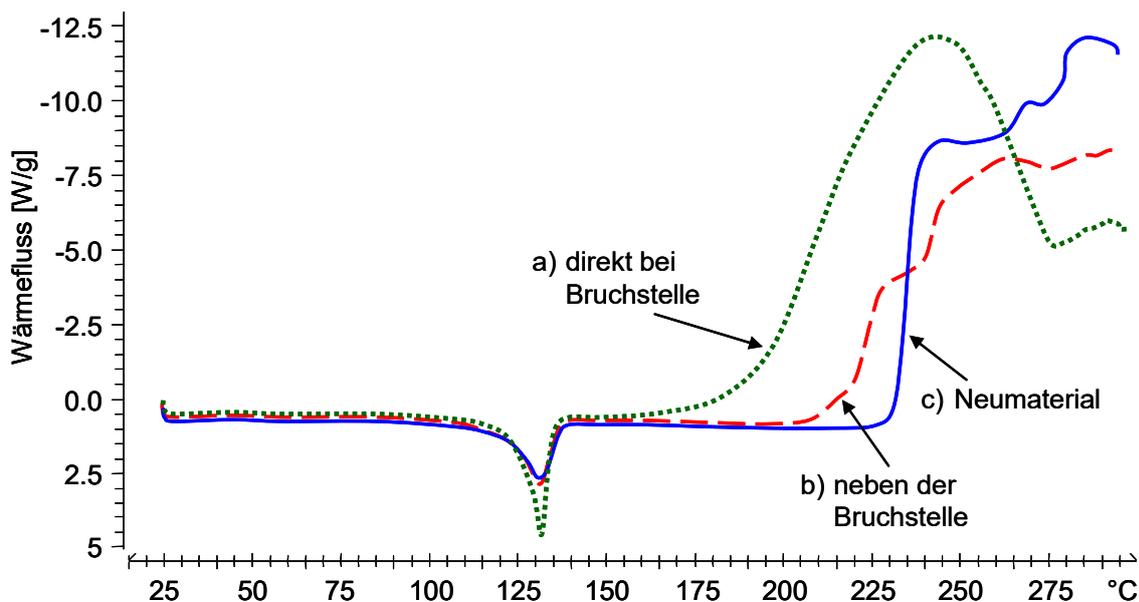
- Bodenheizungsrohre aus Polyolefinen (PE, PB) sind auf eine lange Lebensdauer bei ca. 60-65°C ausgelegt. Bei einigen Installationen wird oft zu heisses Wasser durch die Rohre gelassen, weshalb die Alterung beschleunigt abläuft. Innerhalb weniger Monate oder Jahre versprödet und bricht ein solches Rohr, was zu teuren Wasserschäden in der Hausinstallation führen kann.

Die beschleunigte Alterung durch zu hohe Anwendungstemperaturen ist oft nicht die einzige Ursache für ein frühzeitiges Versagen: Eine verfahrensbedingt schlechte Bindenaht bei der Extrusion der Rohre, unter zu hoher mechanischer Spannung gebogen montierte Rohre oder metallische Abriebsrückstände in Rohrkrümmungen können weitere mögliche Gründe für Brüche sein.

Oft müssen mehrere Untersuchungsmethoden eingesetzt werden, um eine Bruchursache eindeutig abzuklären. Zum Beispiel eignet sich eine kalorimetrische DSC-Methode (DSC-OIT), um die Oxidationsstabilität unterschiedlicher Materialstellen zu bestimmen, was Hinweise auf die lokale Reststabilisierung des Materials gibt. Abbildung 10 zeigt DSC-Kurvenverläufe von geschädigtem Material (mit früher Zersetzungstemperatur) im Vergleich zu weniger beanspruchtem oder neuem Material.

**Abbildung 10:** DSC-OIT-Messungen (10°C/min unter Sauerstoff) an Polyolefin-Bodenheizungsrohr: Kristallitschmelze bei ca. 130°C erkennbar;  
 a) direkt bei Bruchstelle, Zersetzung ab 170°C, Stabilisierung aufgebraucht;  
 b) neben der Bruchstelle, Zersetzung ab ca. 210°C, schwach stabilisiert;  
 c) Neumaterial, Zersetzung ab etwa 235°C, gut stabilisiert.
