TRAGWERKSERHALTUNG VON HISTORISCHEN BRÜCKEN IN DER INGENIEURAUSSCHULUNG

Felix Wenk und Martin Schindler

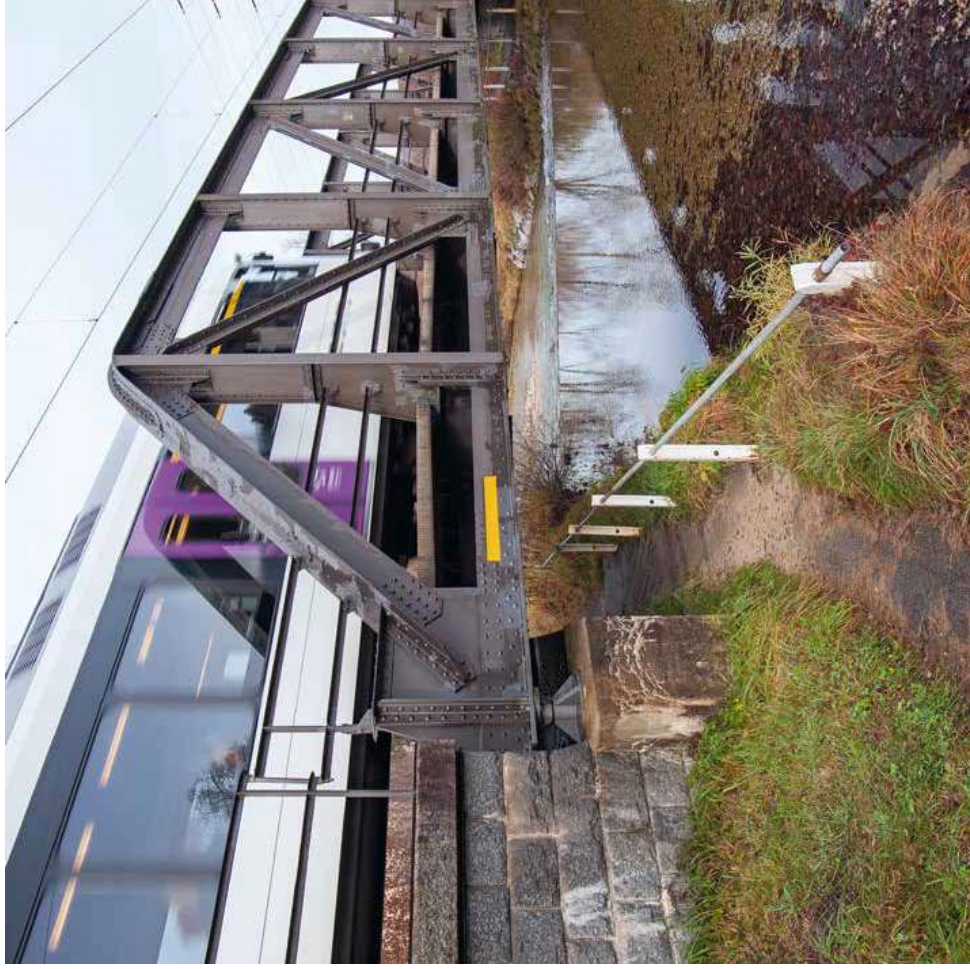
1 Die Eisenbahnbrücke in Wila ZH unter Gebrauchslast (Foto: Corneli Doswald, 2015)

Die Tössbrücke Wila wurde 1948 von den Schweizerischen Bundesbahnen erbaut. Sie befindet sich am Dorfausgang von Wila Richtung Turbenthal und überspannt die Töss mit zwei achtfeldrigen Fachwerkträgern in einem Winkel von 45 Grad. Die beiden genieteten Fachwerkträger weisen eine Höhe von 4 Metern sowie eine Spannweite von 36 Metern auf. Aufgrund der Diagonalmalierung sind sie in der Längsachse um 4.5 Meter versetzt, was eine

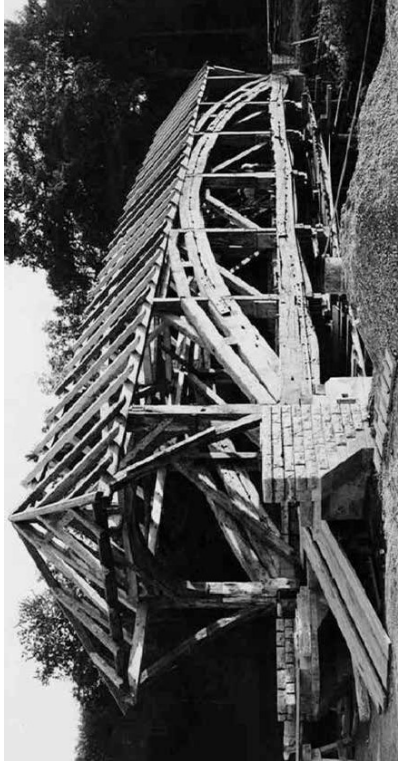
4 Wiederaufbau der Brücke bei Rümliang ZH im Jahr 1950 (Foto: Tiefbauamt des Kantons Zürich)

Glücklicherweise standen diverse Pläne und Fotos der Holzbrücke vor und nach deren Verlegung zur Verfügung (Abb. 4). So lagen die notwendigen Informationen zu den Verbindungen vor, die sonst mit relativ grossem Aufwand in einem zerstörungsfreien Verfahren hätten untersucht werden müssen, wie etwa mit einem mobilen Röntgengerät. Bei Holzkonstruktionen können die wichtigsten Informationen in der Regel visuell oder mit einfachen Messmethoden ermittelt werden. Im Untersuchungsprogramm wurden vor allem der Zustand und die Abmessungen der einzelnen Holzteile inklusive deren Verbindungen, die lokalen und globalen Verformungen, die Feuchtigkeitsverhältnisse und die Wirksamkeit des Witterungsschutzes berücksichtigt. Ein spezielles Augenmerk richtete man auf Risse, Eindrückungen, Wasserspuren, Verfärbungen, Pilze, Ausflugslöcher und Bohrmehlausschluss. Um die aus statischer Sicht kritischen Bereiche der Konstruktion im Vorfeld der Zustandserfassung zu erhalten, wurde das gemäss den Plänen vermutete Tragwerksmodell samt Einwirkungen im Computer statisch modelliert. Neben der mechanischen Beanspruchung konnten so auch die Verformungen und Schwingungsfrequenzen berechnet werden. Dieses Vorgehen erwies sich wegen der relativ grossen Streuung der Querschnittsabmessungen sowie der

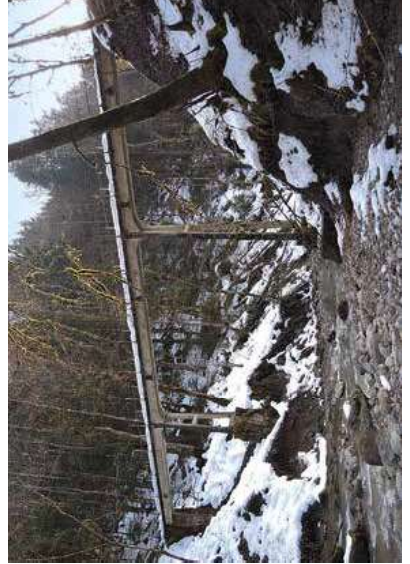
6 Die Hebelobelbrücke vor der Instandsetzung 2015 (Foto: Martin Schindler)

Beim Brücken träger handelt es sich um einen zweistufigen Plattenbalken. Dieser ist monolithisch an die beiden Widerlager und Stützpfiler angeschlossen. Die trapezförmig angeordneten Säulen können durch ihre Schräglage horizontale wie auch vertikale Kräfte aus dem Brückenoberbau ableiten. Die horizontal verlaufenden Riegel verkleinern die Knicklänge der Säulen und steifen das Gesamtkonstrukt aus. Durch dieses System kann der Materialbedarf massgebend reduziert werden.

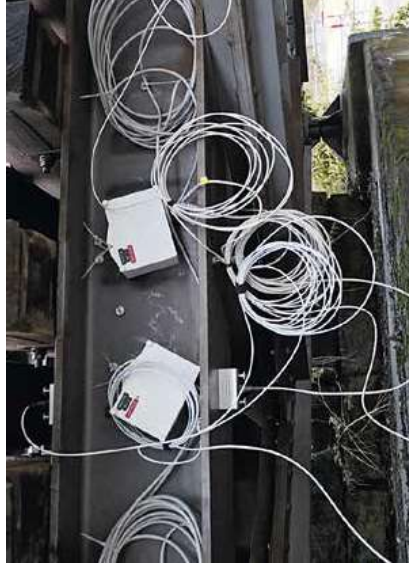
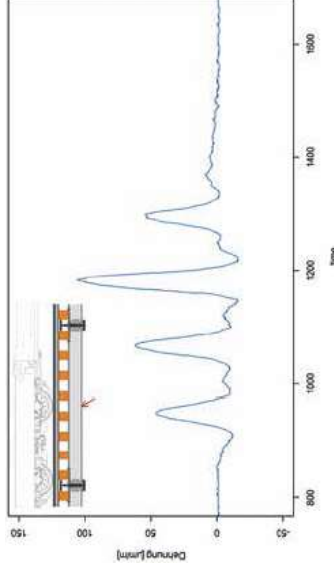
8 Sensoren und Verkabelung zur Messung der Dehnungen in den Stahlprofilen der Eisenbahnbrücke Wila (Projektarbeit Uwe Duk, 2017)

streifen erhoben an den kritischen Stellen während drei Tagen die Dehnungen (Abb. 8). Die gemessenen Werte lagen dabei deutlich unter den Berechnungsergebnissen. Aufgrund dieser Erkenntnisse wurde das ursprünglich gewählte Last- und Tragwerksmodell möglichst wirklichkeitsnah angepasst. Dabei zeigte sich, dass die aktualisierten Rechenwerte deutlich besser mit den Messwerten übereinstimmen. Die mit dem modifizierten Modell durchgeführten Ermüdungsnachweise belegen, dass die bei älteren Eisenbahnbrücken oft thematisierte Ermüdungsgrenze zurzeit kein Problem darstellt. Es darf von einer Restnutzungsdauer von über 100 Jahren ausgegangen werden. Als Massnahme ist mittelfristig in erster Linie die Erneuerung des Korrosionsschutzes anzugehen.
